# G-Space ロケーションマップ

2021年2月24日

調査対象地（住所）：東京都渋谷区

# G-Space 液状化指標のレポート

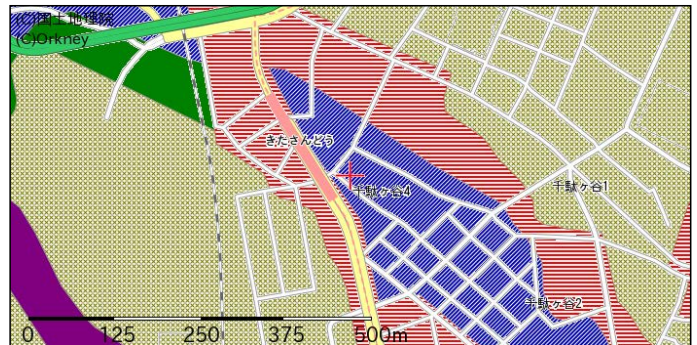
土地条件・治水地形分類図

| 土地条件区分 ※1 | 人工地形/盛土地・埋土地 | | |
| 産総研地質区分 ※2 | 後期更新世-完新世(H)の海成または非海成堆積岩類 | | |
| 表層地盤-微地形区分 ※5 | ローム台地 | | |

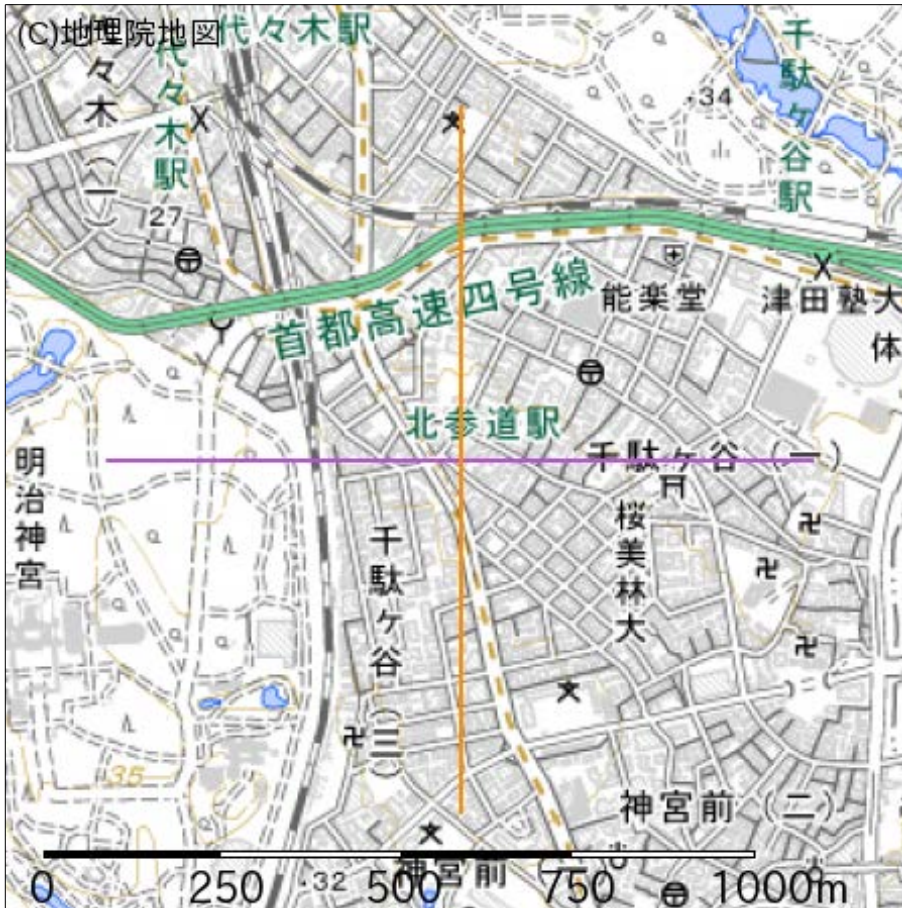
## 地形断面図

※国土地理院 地理院地図 標高タイル（10mメッシュ標高）を利用して作成。

※断面図の最小値・最大値は、対象地の標高値(10mメッシュ標高)の10m以下を切り捨てし、±50mの範囲となっております。
