G-Space 液状化指標のレポート

2018年3月27日

調査対象地（住所）：東京都渋谷区

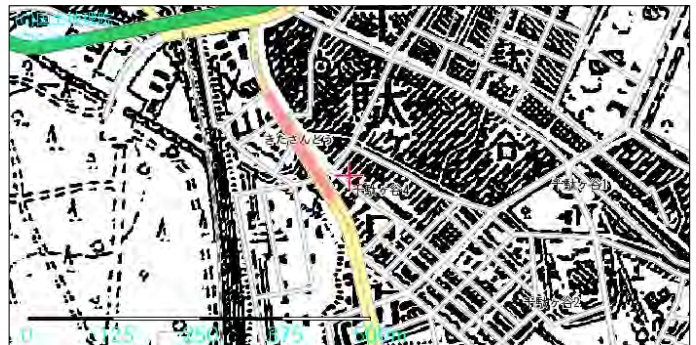
旧版地形図

1931年
