# G-Space II 災害リスク簡易評価レポート (土地条件・治水地形分類図版)

調査対象地（住所）：東京都渋谷区

# G-Space II 住宅地盤簡易診断レポート

# G-Space II ボーリング簡易レポート

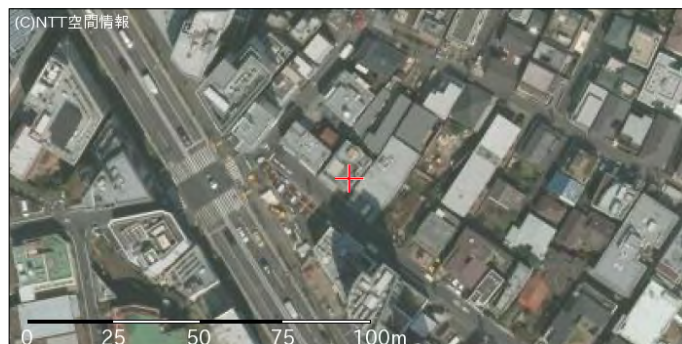
土地条件・治水地形分類図

| 土地条件区分 ※1 | 人工地形/盛土地・埋土地 | 治水地形分類区分 ※4 | — |
| 産総研地質区分 ※2 | 後期更新世-完新世(H)の海成または非海成堆積岩類 | 表層地盤-微地形区分 ※5 | ローム台地 |

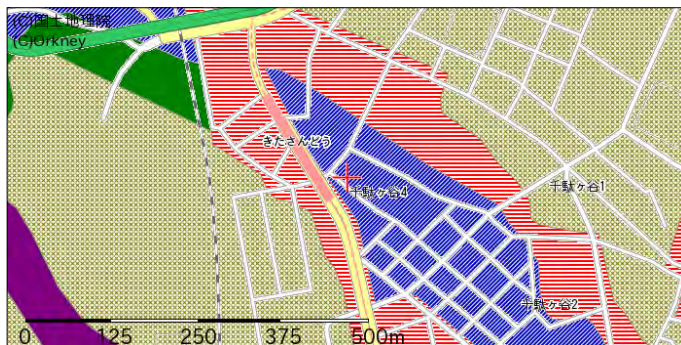
## 土地条件・治水地形分類図

| 土地条件区分 ※1 | 人工地形/盛土地・埋立地 | 治水地形分類区分 ※4 | — | | |
| 産総研地質区分 ※2 | 後期更新世-完新世(H)の海成または非海成堆積岩類 | 表層地盤-微地形区分 ※5 | ローム台地 | | |

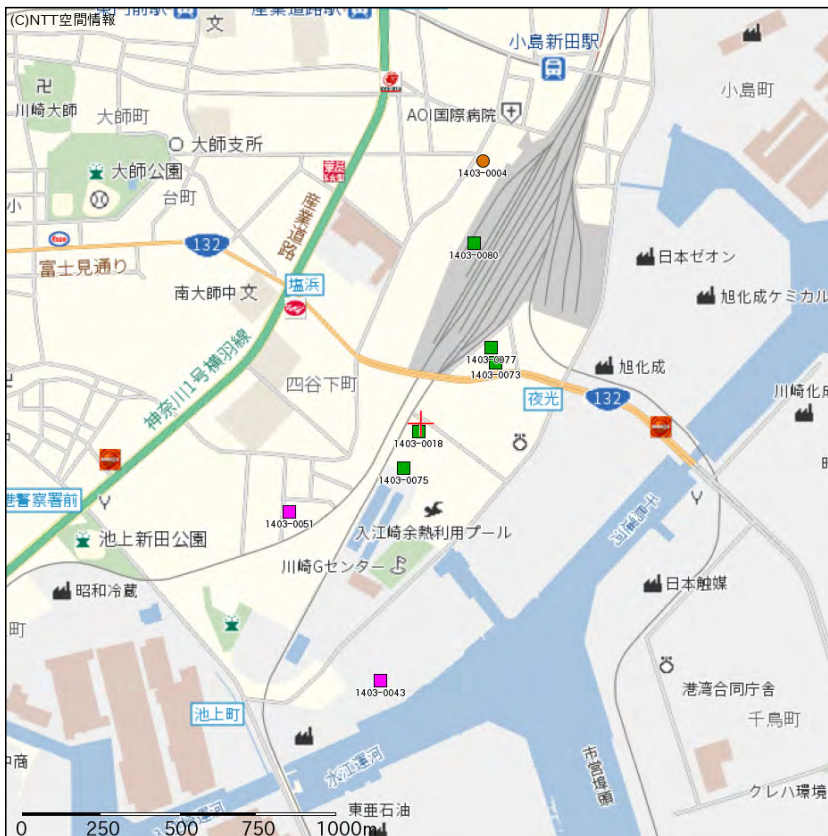
| No. | 区分 | 指定番号 | 指定日 | 所在地 | 面積 | 特定有害物質 | 解除日 | 距離 |
| 1403-0018 | 形質変更時要届出区域 | 指-18号/整-23-3 | 2011/5/25 | 神奈川県川崎市川崎区塩浜2丁目22番1、12、13、14の一部 | 906.6㎡ | 鉛、ふっ素、ほう素 | | 27m |
